Amélioration des performances de bassins de décantation en génie civil grâce à une décantation lamellaire optimisée

Enhanced solids removal after upgrade of concrete tank to lamella

Jean-Yves Viau¹, Cloé Poirier², Angelika Benesch³, Cédric Lambiel⁴, Christian Vouillamoz⁵

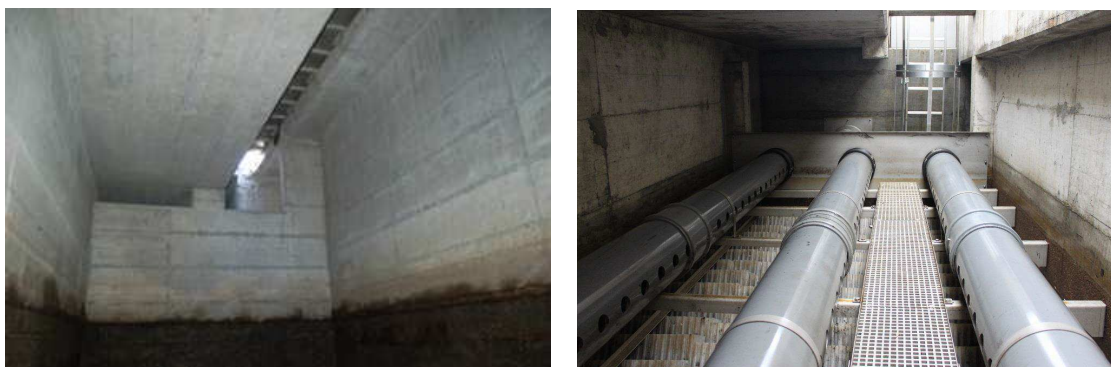
Figure 1 : Avant et après aménagement des bassins en décanteurs lamellaires

Les travaux de réhabilitation (cf. Figure 1) ont consisté à :

- aménager des cloisons en acier inoxydable,
- réaliser un plancher pour les structures lamellaires nids d'abeilles,
- poser les structures lamellaires nids d'abeilles, et leurs dispositifs de fixation,
- installer les canaux de reprise des eaux décantées.

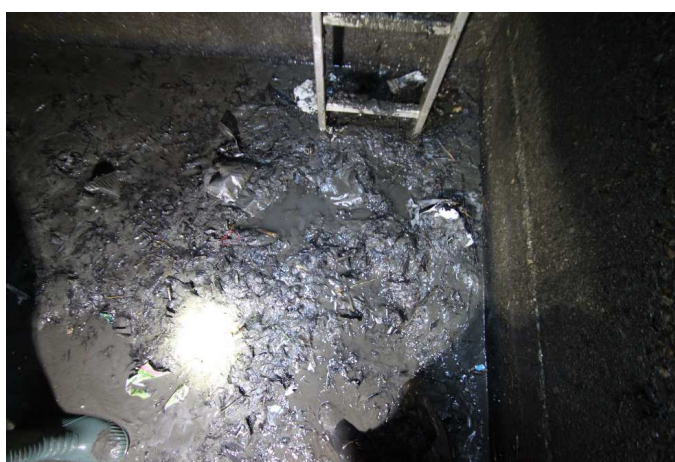
Figure 2 : Polluants piégés dans la chambre de tranquillisation du bassin les Sablons

- La chambre de tranquillisation du bassin Ile d'Epine présentait environ 40 cm de boues grossières et relativement solides et de déchets.
- En amont du bassin Les Sablons, se trouve une rigole de rétention-filtration qui assure une première décantation des effluents. Très peu de boues se trouvaient dans la chambre de tranquillisation du bassin Les Sablons. Elles présentaient un aspect plus fin, liquide et assez homogène pour l'ensemble du bassin.

Les boues observées et mesurées sous les cellules sont majoritairement liées aux particules fines. Les particules les plus grosses sont en effet retenues en amont des blocs lamellaires (réseaux, fossés, chambre de tranquillisation (cf. Figure 2)).
